# Der Verhüttungsversuch 16.bis18.9.2014 in Fellinghausen

Ein Versuch, in der Nachbildung eines  
latènezeitlichen Schmelzofens Eisen  
aus „heimischen“ Erzen zu  
erschmelzen

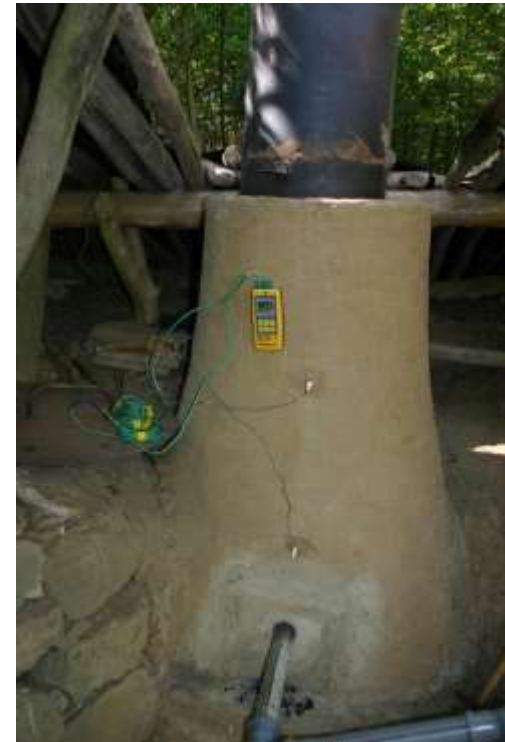
Abb. A  
Neuer Ofen  
26.2.14  
(OFEN A1)

Schnittbild

Aussenansicht

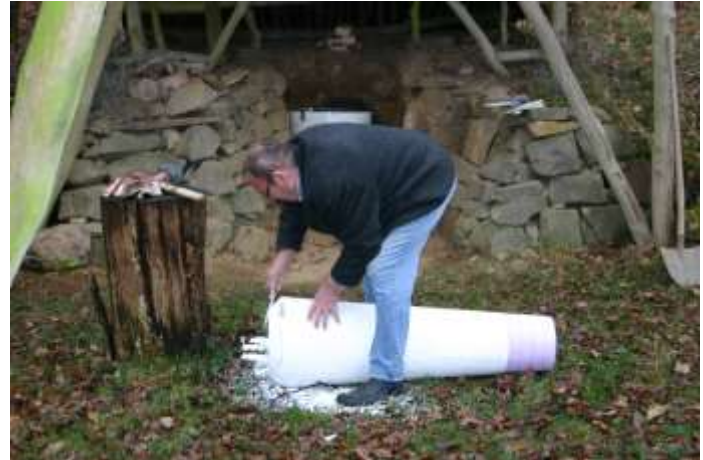
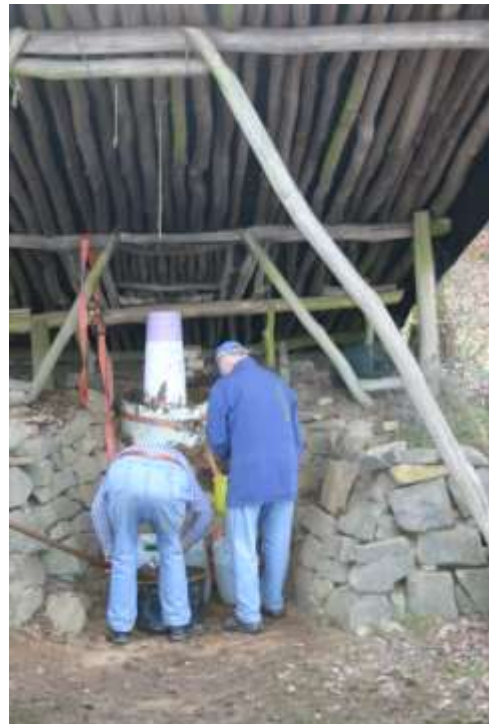
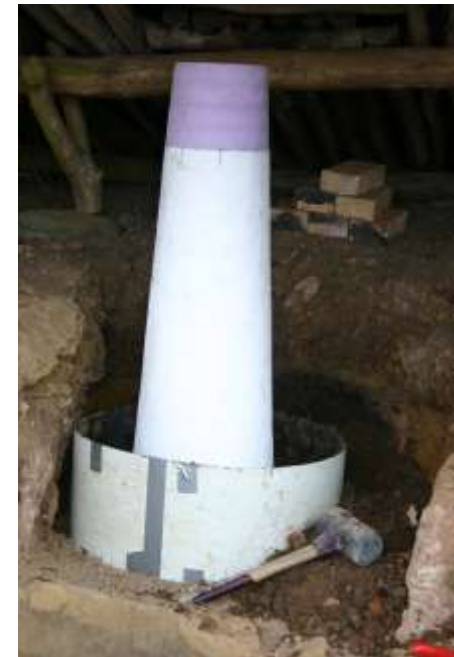
1. Herstellen des Styropor-Kerns
2. Aufrichten des Kerns
3. Stampfen von zähflüssigem Lehm zwischen Styropor-kern und Blech-Manschette

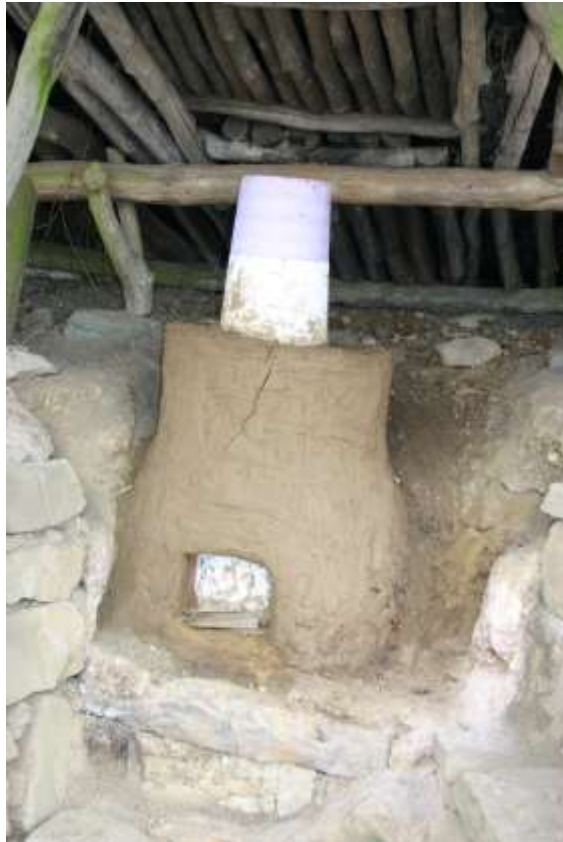
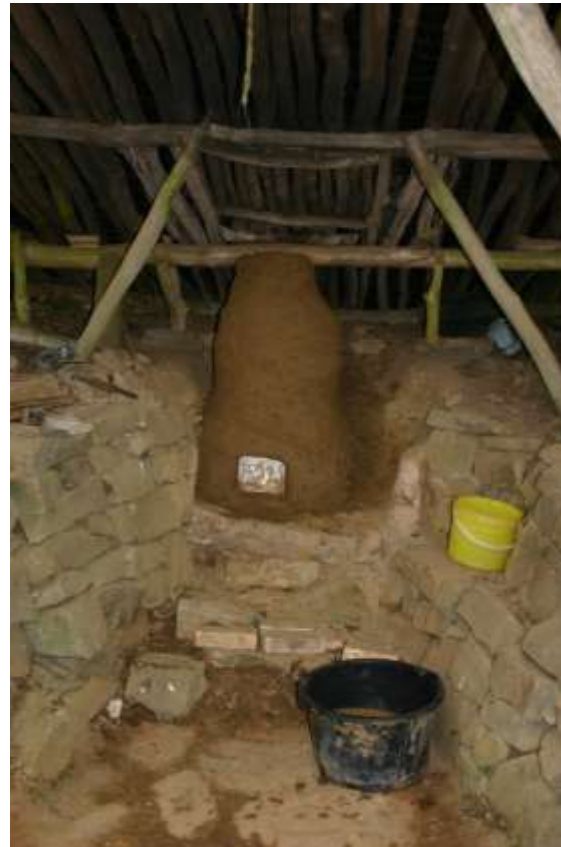
## 3. Hochziehen des Ofenmantels

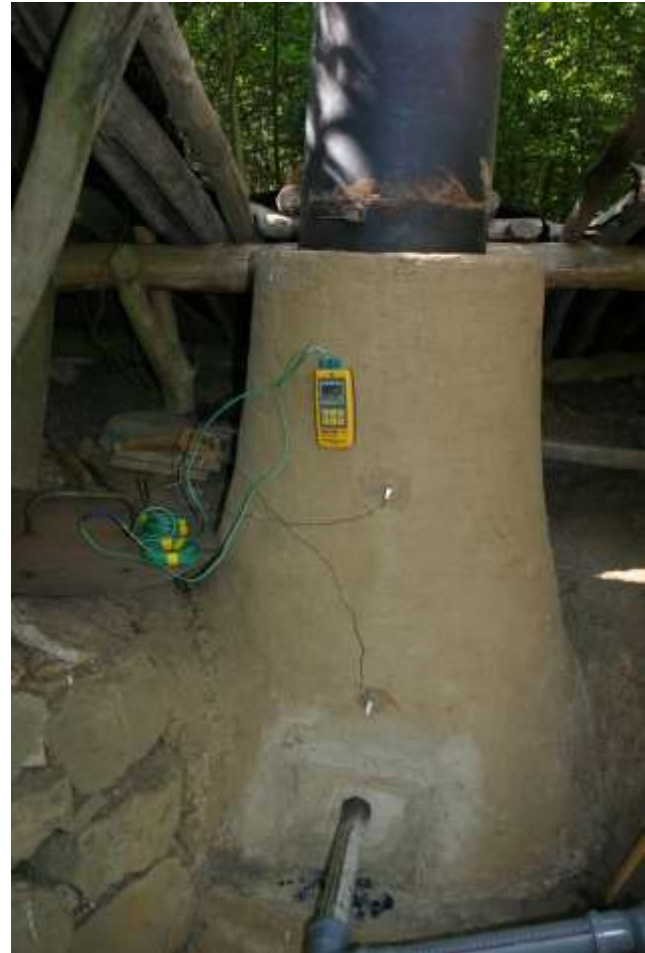
# Aufsetzen einer Esse

aus Blechzylinder von  
38 cm Durchmesser und 60 cm  
Höhe

- zur Steigerung der Zug- (Kamin-) Leistung des Ofens
- als Brandschutz für die Beschickungsbühne

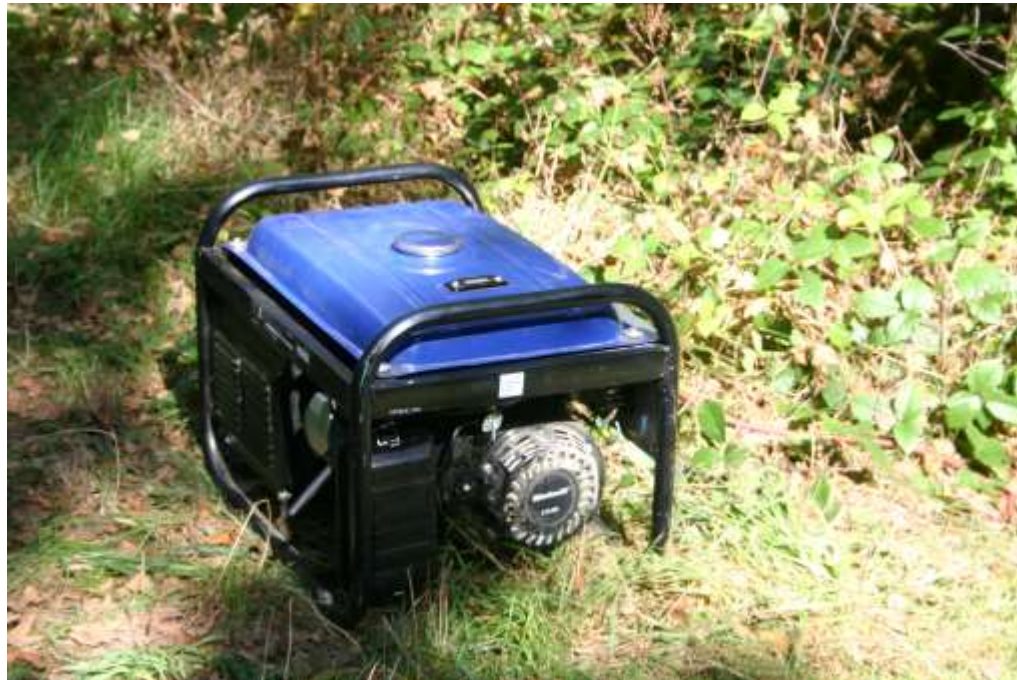
## 1. Wechselstrom-Generator zum Betrieb von Werkzeug und Gebläse

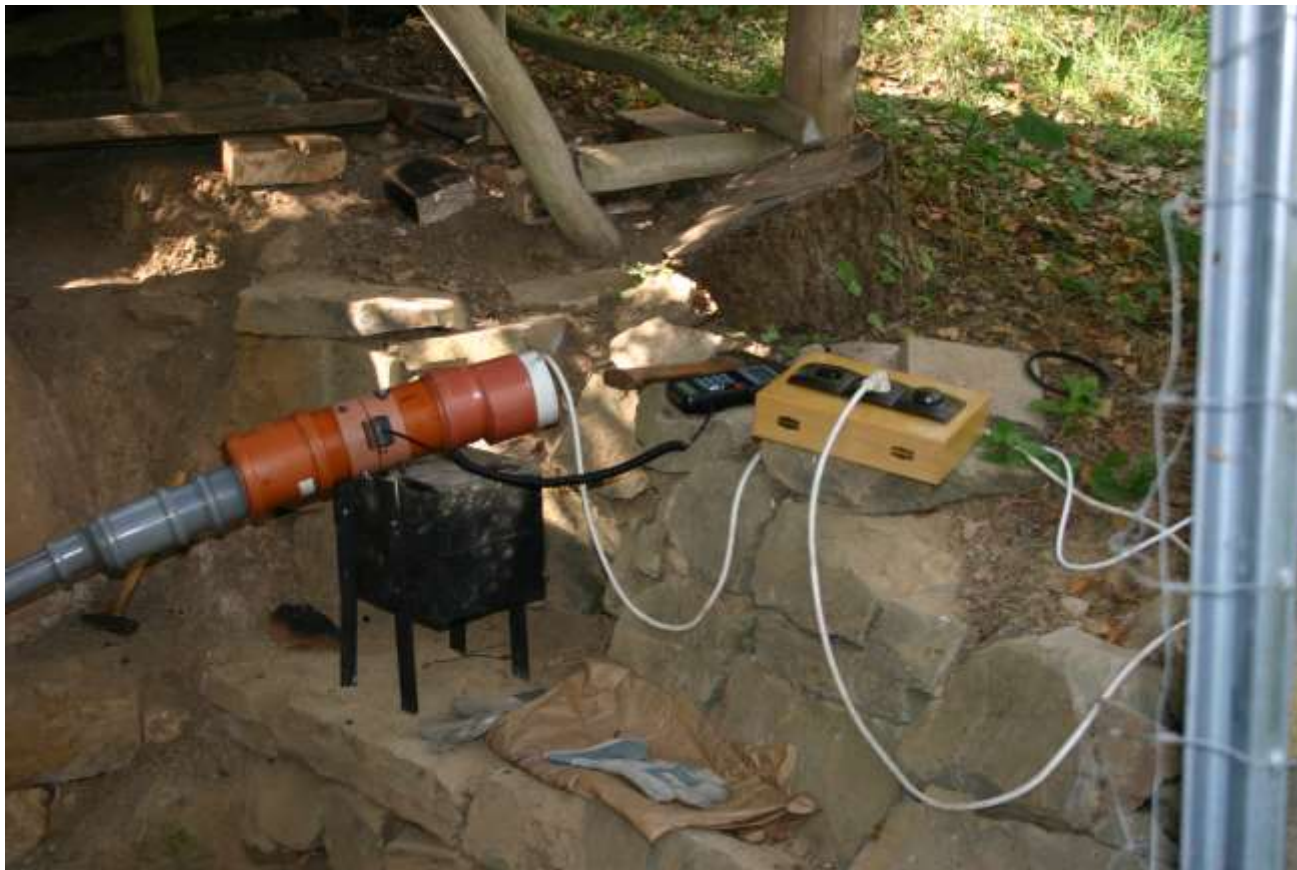
## 2. Regelbare Belüftung

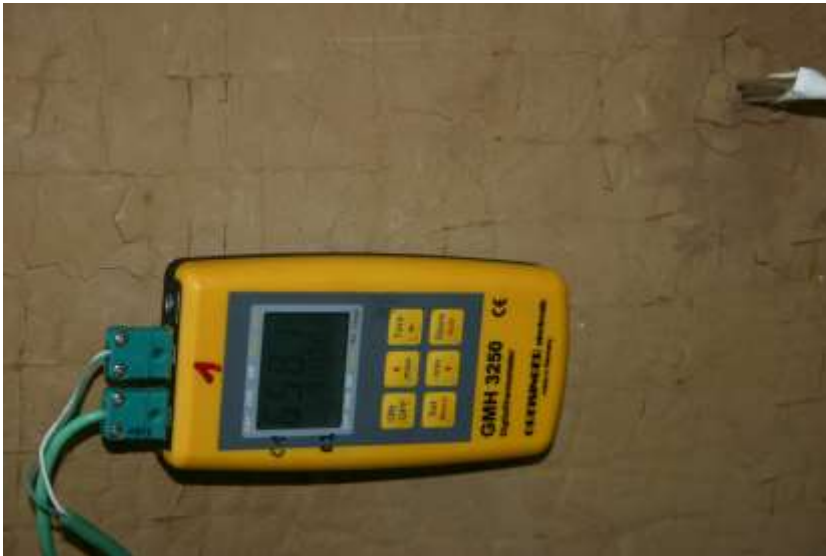
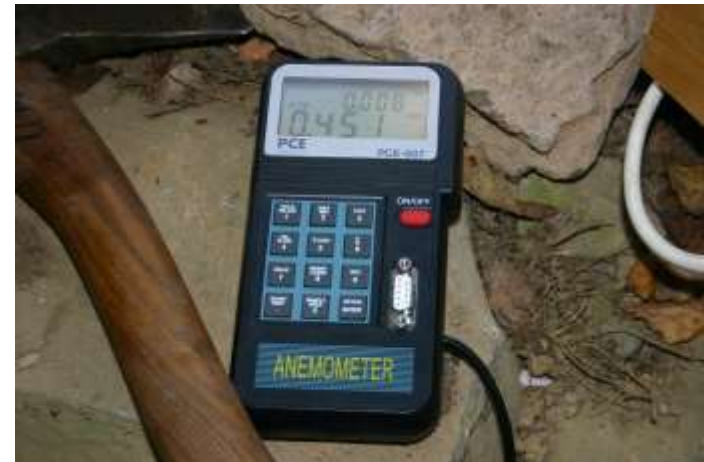
- 3. Anemometer  
(Luftstrommessung)
- 4. Elektronisches  
Thermometer

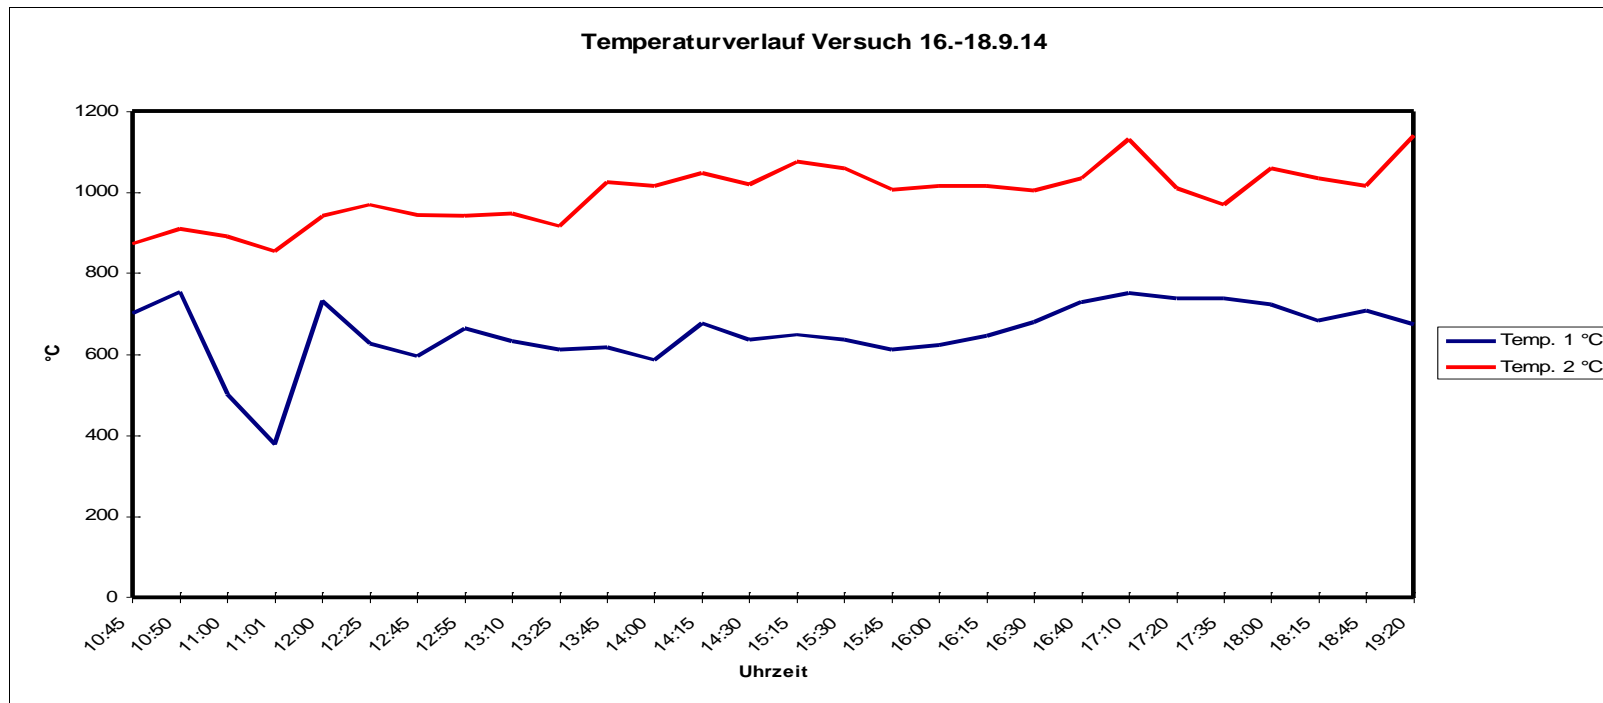
Temperaturführung:  
Tmax= ca 1100 °C

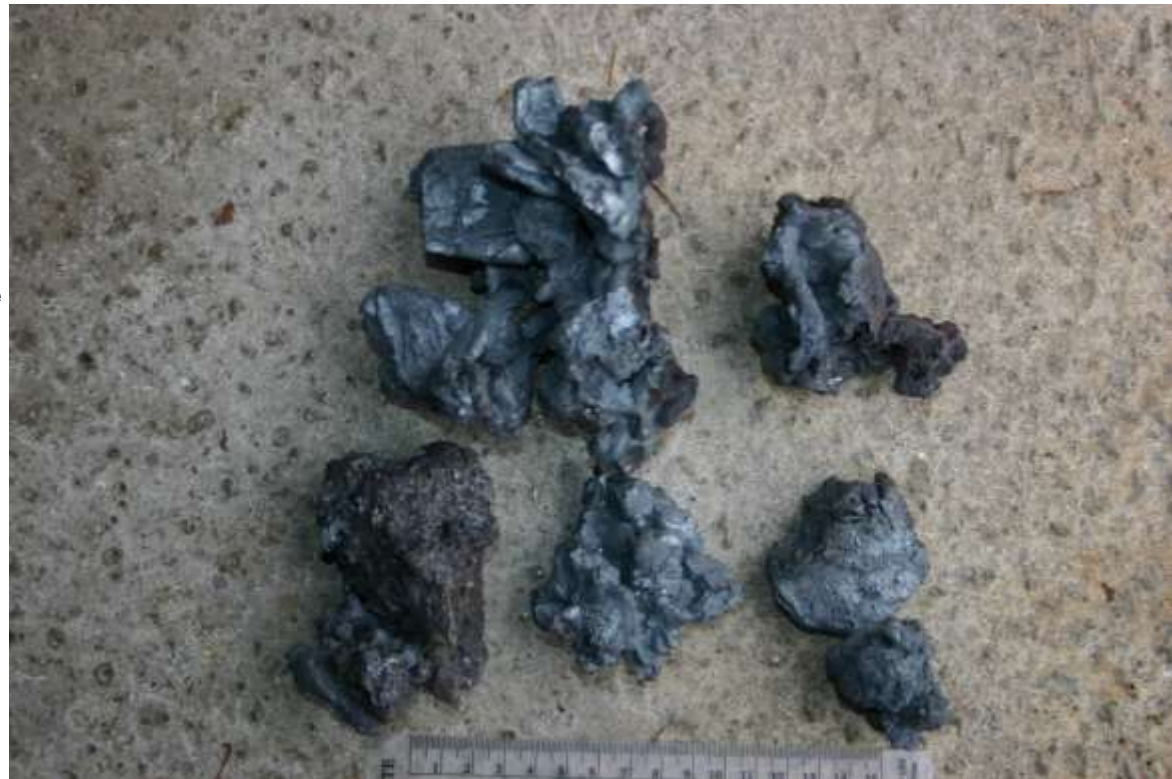
Öffnung am 18.09.2014:  
5,5 kg Luppenstücke

Ein Teil der Luppe

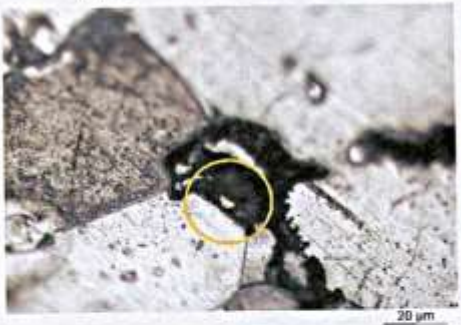
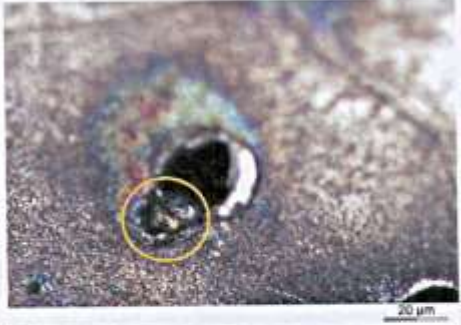
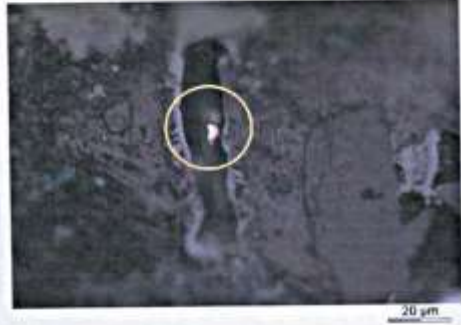
*Lokale, metallische, gelbliche Partikel  
Aufnahme n Lichtmikroskop  
geätzt in 3%iger, alkoholischer HNO<sub>3</sub> (Nital)*
